# Procédure Ordinaire n° 2024-4-00265-O

## Diagnostic amiante et autres substances dangereuses avant travaux

Industriestrasse 30, 30a, 30b et 30c

Biberenweg 23a, 23b et 31a  
1791 Courtaman

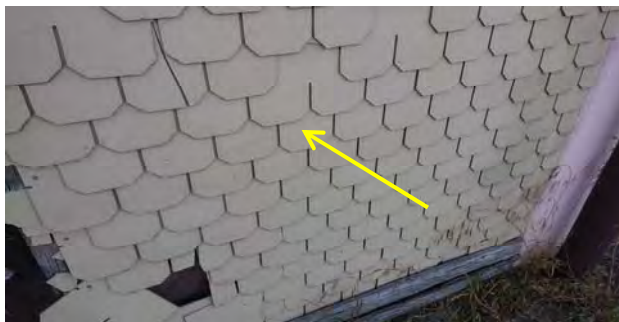
III	Prendre note de la nécessité d'un assainissement	Effectuer l'assainissement avant de lancer d'autres travaux Procéder à une réévaluation en cas d'incidents
-----	--	---

Mesure VDI	non	Filière d'évacuation	Décharge type B
L'assainissement peut être réalisé par une entreprise non spécialisée, respectant la fiche thématique SUVA 33031			
Remarque	bâtiment 30

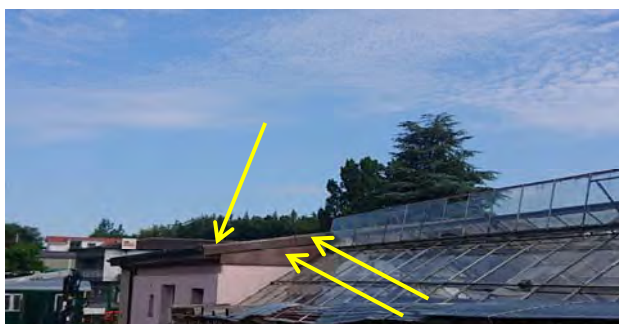
## Fiche d'identification 2

<b>II</b> Recommander des mesures d'assainissement	Effectuer l'assainissement au plus tard avant le lancement d'autres travaux Procéder à une réévaluation en cas d'incidents, de modification de l'utilisation des locaux ou au plus tard après 2 à 5 ans
--	--

Mesure VDI	non	Filière d'évacuation	Décharge type B
L'assainissement peut être réalisé par une entreprise non spécialisée, respectant la fiche thématique SUVA 33031			
Remarque	bâtiment 30

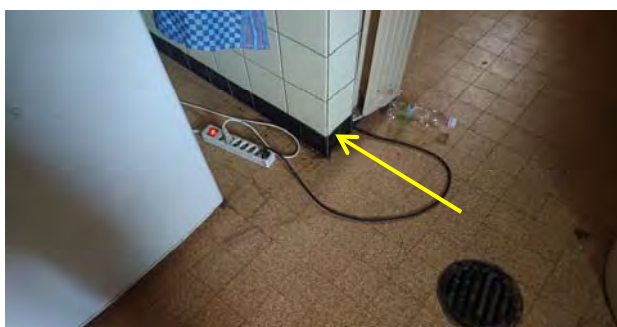
## Fiche d'identification 3

III Prendre note de la nécessité d'un assainissement	Effectuer l'assainissement avant de lancer d'autres travaux Procéder à une réévaluation en cas d'incidents ou de modification de l'utilisation des locaux
--	--

Mesure VDI	non	Filière d'évacuation	Décharge type E
L'assainissement doit être réalisé par une entreprise spécialisée			
Remarque	bâtiment 30

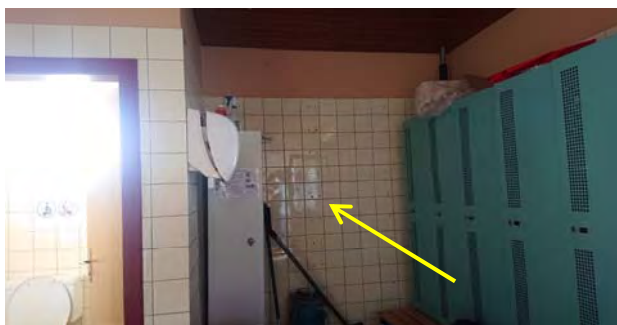
## Fiche d'identification 4

III	Prendre note de la nécessité d'un assainissement	Effectuer l'assainissement avant de lancer d'autres travaux Procéder à une réévaluation en cas d'incidents ou de modification de l'utilisation des locaux
-----	--	--

Mesure VDI	non	Filière d'évacuation	Décharge type E
L'assainissement doit être réalisé par une entreprise spécialisée			
Remarque	bâtiment 30

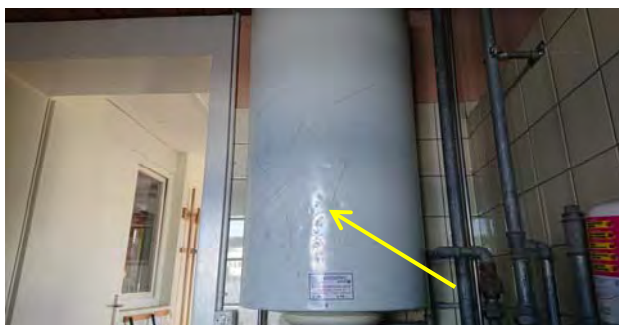
## Fiche d'identification 5

Élément numéro	8	Description	boiler
Type	NFA	Quantité	1 pce
Étage	rez	Pièce	vestiaires
Prélèvement	non	Plan numéro	1
Présence d'amiante	oui, par défaut	selon le diagnostiqueur

III Prendre note de la nécessité d'un assainissement	Effectuer l'assainissement avant de lancer d'autres travaux Procéder à une réévaluation en cas d'incidents ou de modification de l'utilisation des locaux
--	--

Mesure VDI	non	Filière d'évacuation	Décharge type E
L'assainissement peut être réalisé par une entreprise non spécialisée			
Remarque	bâtiment 30

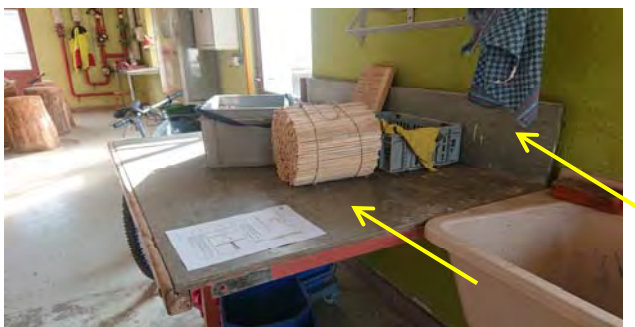
## Fiche d'identification 6

II	Recommander des mesures d'assainissement	Effectuer l'assainissement au plus tard avant le lancement d'autres travaux Procéder à une réévaluation en cas d'incidents, de modification de l'utilisation des locaux ou au plus tard après 2 à 5 ans
----	--	--

Mesure VDI	non	Filière d'évacuation	Décharge type B
L'assainissement peut être réalisé par une entreprise non spécialisée, respectant la fiche thématique SUVA 33031			
Remarque	bâtiment 30

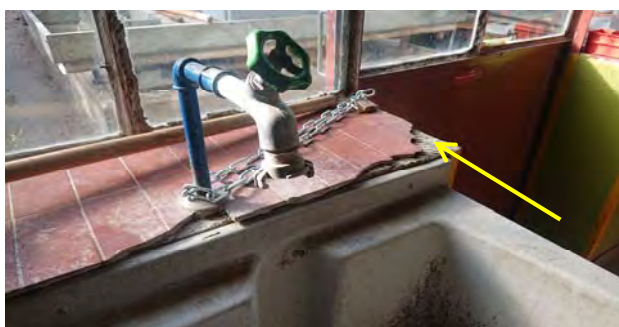
## Fiche d'identification 7

I Ordonner l'assainissement	Lancer immédiatement les travaux d'assainissement
	Prendre évent. des mesures temporaires ou d'urgence

Mesure VDI	non	Filière d'évacuation	Décharge type E
L'assainissement doit être réalisé par une entreprise spécialisée			
Remarque	bâtiment 30

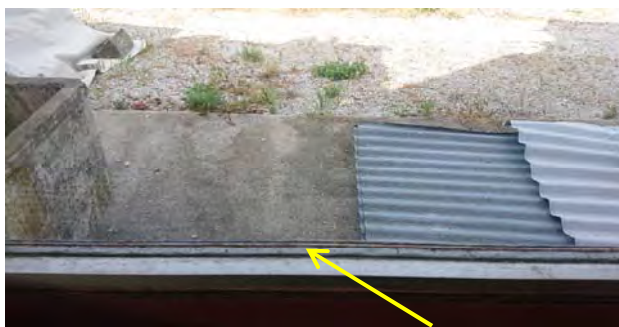
## Fiche d'identification 8

Élément numéro	13	Description	mastic de vitrage
Type	NFA	Quantité	2 pce
Étage	rez	Pièce	atelier
Prélèvement	non	Plan numéro	1
Présence d'amiante	oui, par défaut	selon le diagnostiqueur

I Ordonner l'assainissement	Lancer immédiatement les travaux d'assainissement
	Prendre évent. des mesures temporaires ou d'urgence

Mesure VDI	non	Filière d'évacuation	Décharge type E
L'assainissement peut être réalisé par une entreprise non spécialisée, respectant la fiche thématique SUVA 33039			
Remarque	bâtiment 30

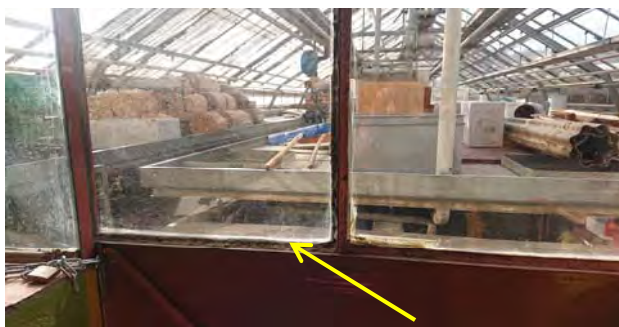
## Fiche d'identification 9

I Ordonner l'assainissement	Lancer immédiatement les travaux d'assainissement
	Prendre évent. des mesures temporaires ou d'urgence

Mesure VDI	non	Filière d'évacuation	Décharge type E
L'assainissement peut être réalisé par une entreprise non spécialisée, respectant la fiche thématique SUVA 33039			
Remarque	bâtiment 30

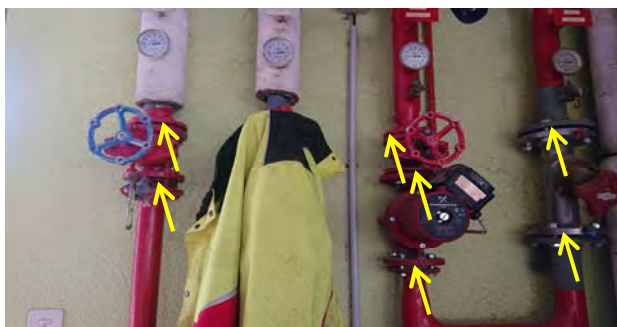
## Fiche d'identification 10

Élément numéro	15	Description	joint de bride
Type	NFA	Quantité	10 pce
Étage	rez	Pièce	atelier
Prélèvement	non	Plan numéro	1
Présence d'amiante	oui, par défaut	selon le diagnostiqueur

II	Recommander des mesures d'assainissement	Effectuer l'assainissement au plus tard avant le lancement d'autres travaux Procéder à une réévaluation en cas d'incidents, de modification de l'utilisation des locaux ou au plus tard après 2 à 5 ans
----	--	--

Mesure VDI	non	Filière d'évacuation	Décharge type E
L'assainissement peut être réalisé par une entreprise non spécialisée, respectant la fiche thématique SUVA 84053			
Remarque	bâtiment 30

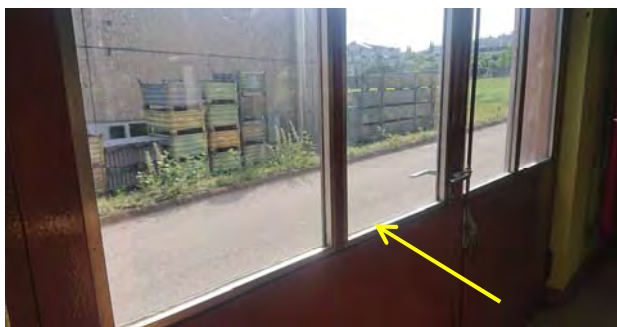
## Fiche d'identification 11

Élément numéro	16	Description	mastic de vitrage
Type	NFA	Quantité	1 pce
Étage	rez	Pièce	extérieur
Prélèvement	non	Plan numéro	1
Présence d'amiante	oui, par défaut	selon le diagnostiqueur

III	Prendre note de la nécessité d'un assainissement	Effectuer l'assainissement avant de lancer d'autres travaux Procéder à une réévaluation en cas d'incidents
-----	--	---

Mesure VDI	non	Filière d'évacuation	Décharge type E
L'assainissement peut être réalisé par une entreprise non spécialisée, respectant la fiche thématique SUVA 33039			
Remarque	bâtiment 30

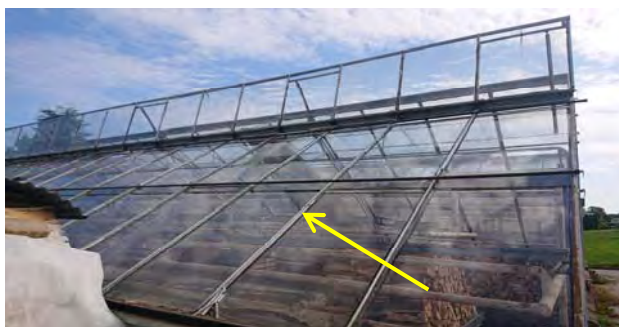
## Fiche d'identification 12

I Ordonner l'assainissement	Lancer immédiatement les travaux d'assainissement
	Prendre évent. des mesures temporaires ou d'urgence

Mesure VDI	non	Filière d'évacuation	Décharge type E
L'assainissement peut être réalisé par une entreprise non spécialisée, respectant la fiche thématique SUVA 33039			
Remarque	bâtiments 30b et 30c

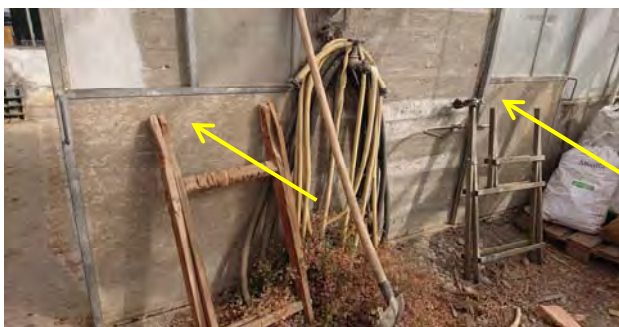
## Fiche d'identification 13

II	Recommander des mesures d'assainissement	Effectuer l'assainissement au plus tard avant le lancement d'autres travaux Procéder à une réévaluation en cas d'incidents, de modification de l'utilisation des locaux ou au plus tard après 2 à 5 ans
----	--	--

Mesure VDI	non	Filière d'évacuation	Décharge type B
<b>L'assainissement peut être réalisé par une entreprise non spécialisée, respectant la fiche thématique SUVA 33031</b>			
Remarque	bâtiments 30b et 30c

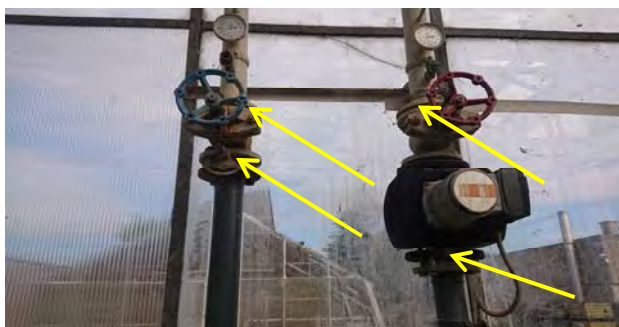
## Fiche d'identification 14

Élément numéro	25	Description	joint de bride
Type	NFA	Quantité	9 pce
Étage	rez	Pièce	serre
Prélèvement	non	Plan numéro	1
Présence d'amiante	oui, par défaut	selon le diagnostiqueur

II	Recommander des mesures d'assainissement	Effectuer l'assainissement au plus tard avant le lancement d'autres travaux Procéder à une réévaluation en cas d'incidents, de modification de l'utilisation des locaux ou au plus tard après 2 à 5 ans
----	--	--

Mesure VDI	non	Filière d'évacuation	Décharge type E
L'assainissement peut être réalisé par une entreprise non spécialisée, respectant la fiche thématique SUVA 84053			
Remarque	bâtiment 30a

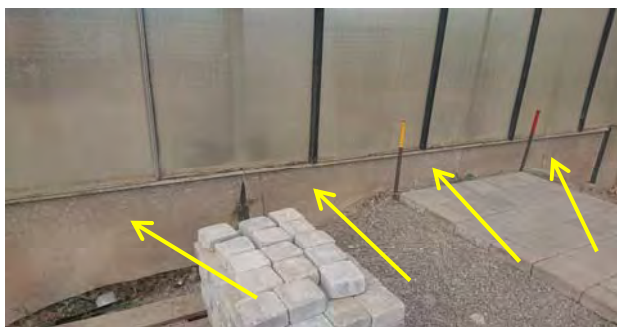
## Fiche d'identification 15

II	Recommander des mesures d'assainissement	Effectuer l'assainissement au plus tard avant le lancement d'autres travaux Procéder à une réévaluation en cas d'incidents, de modification de l'utilisation des locaux ou au plus tard après 2 à 5 ans
----	--	--

Mesure VDI	non	Filière d'évacuation	Décharge type B
L'assainissement peut être réalisé par une entreprise non spécialisée, respectant la fiche thématique SUVA 33031			
Remarque	bâtiment 30a

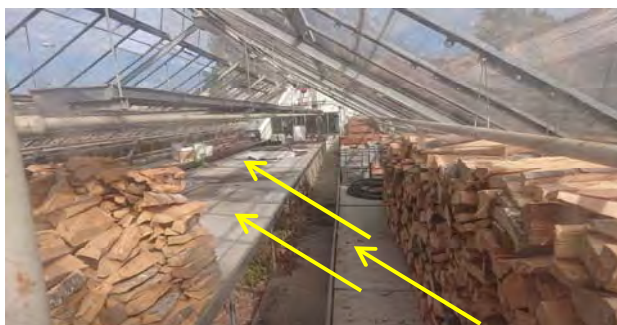
## Fiche d'identification 16

II	Recommander des mesures d'assainissement	Effectuer l'assainissement au plus tard avant le lancement d'autres travaux Procéder à une réévaluation en cas d'incidents, de modification de l'utilisation des locaux ou au plus tard après 2 à 5 ans
----	--	--

Mesure VDI	non	Filière d'évacuation	Décharge type B
L'assainissement peut être réalisé par une entreprise non spécialisée, respectant la fiche thématique SUVA 33031			
Remarque	bâtiment 30c

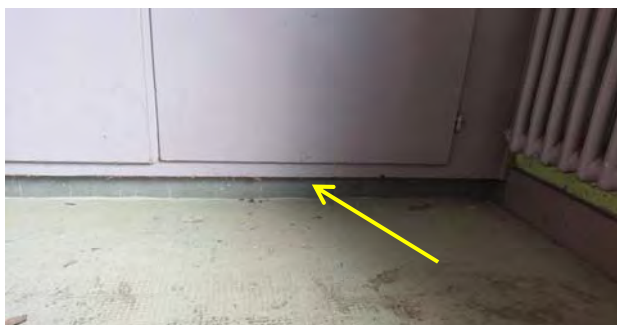
## Fiche d'identification 17

III	Prendre note de la nécessité d'un assainissement	Effectuer l'assainissement avant de lancer d'autres travaux Procéder à une réévaluation en cas d'incidents ou de modification de l'utilisation des locaux
-----	--	--

Mesure VDI	non	Filière d'évacuation	Décharge type E
L'assainissement doit être réalisé par une entreprise spécialisée			
Remarque	bâtiment 30

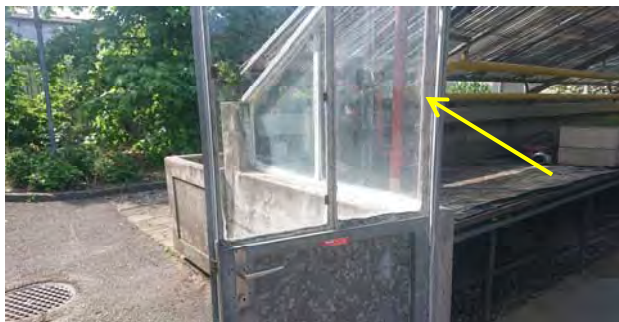
I Ordonner l'assainissement	Lancer immédiatement les travaux d'assainissement
	Prendre évent. des mesures temporaires ou d'urgence

Mesure VDI	non	Filière d'évacuation	Décharge type E
L'assainissement peut être réalisé par une entreprise non spécialisée, respectant la fiche thématique SUVA 33039			
Remarque	bâtiment 23a

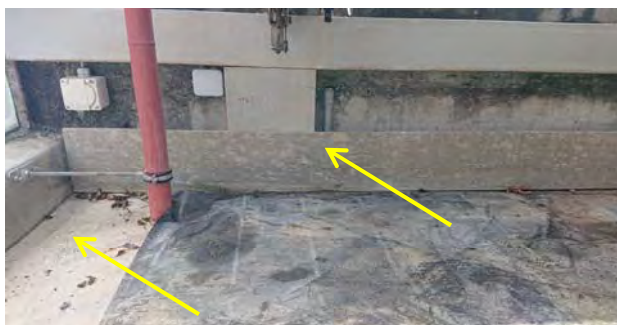
## Fiche d'identification 2

II	Recommander des mesures d'assainissement	Effectuer l'assainissement au plus tard avant le lancement d'autres travaux Procéder à une réévaluation en cas d'incidents, de modification de l'utilisation des locaux ou au plus tard après 2 à 5 ans
----	--	--

Mesure VDI	non	Filière d'évacuation	Décharge type B
L'assainissement peut être réalisé par une entreprise non spécialisée, respectant la fiche thématique SUVA 33031			
Remarque	bâtiment 23a

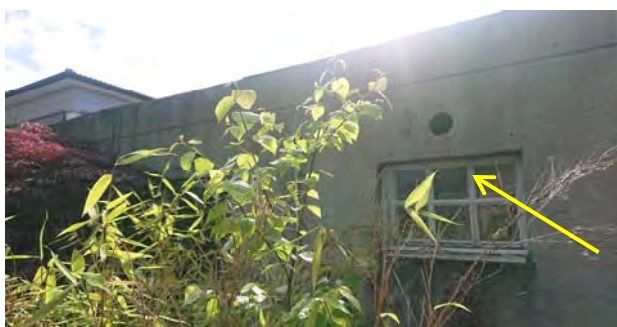
## Fiche d'identification 3

Élément numéro	6	Description	mastic de vitrage
Type	NFA	Quantité	2 pce
Étage	rez	Pièce	extérieur/garages
Prélèvement	non	Plan numéro	1
Présence d'amiante	oui, par défaut	selon le diagnostiqueur

III	Prendre note de la nécessité d'un assainissement	Effectuer l'assainissement avant de lancer d'autres travaux Procéder à une réévaluation en cas d'incidents
-----	--	---

Mesure VDI	non	Filière d'évacuation	Décharge type E
L'assainissement peut être réalisé par une entreprise non spécialisée, respectant la fiche thématique SUVA 33039			
Remarque	bâtiment 31a
