# Procédure Ordinaire n° 2024-4-00265-O

## Diagnostic amiante et autres substances dangereuses avant travaux

Industriestrasse 30, 30a, 30b et 30c

Biberenweg 23a, 23b et 31a  
1791 Courtaman

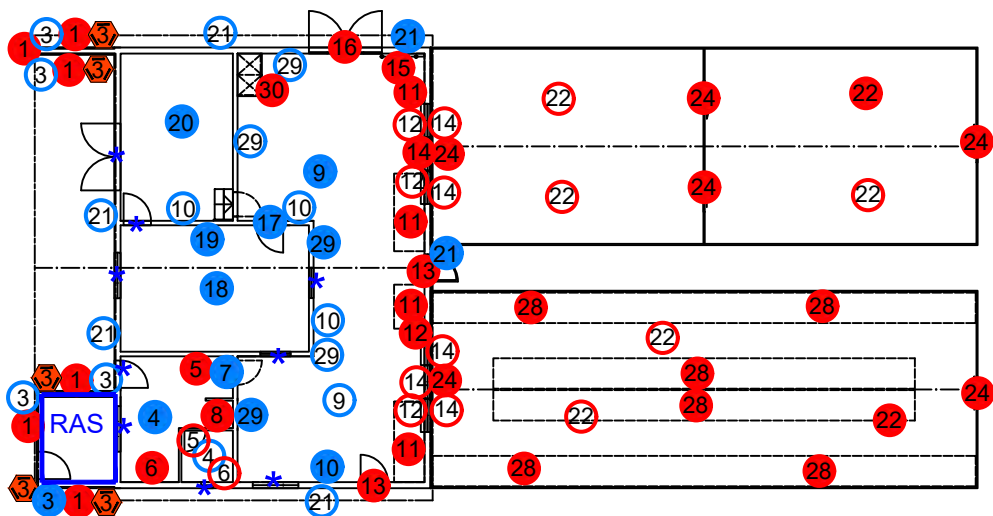
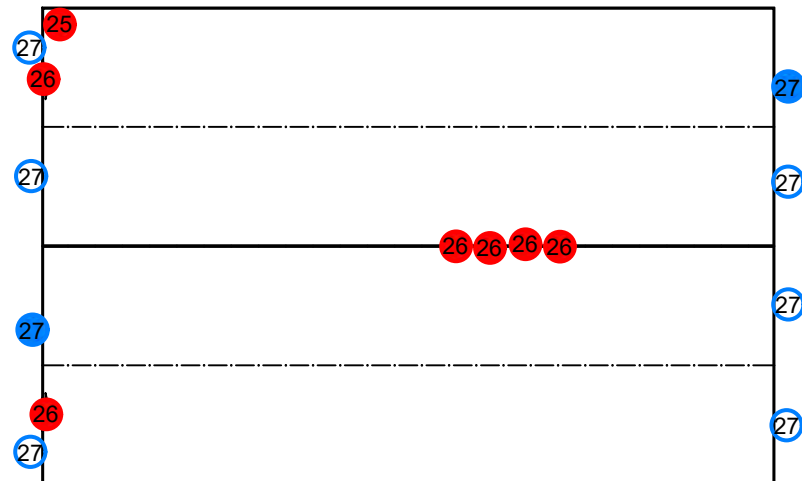
## Annexe A : Situation des MSCA et MSP

L'investissement nécessaire pour réaliser une analyse laboratoire est important par rapport à l'investissement financier requis pour une élimination correcte en tant que matériau « amianté ». Par conséquent, les mastics de vitrage (échantillons 13 et 16 sur l'annexe B) sont considérés comme amiantés par défaut.

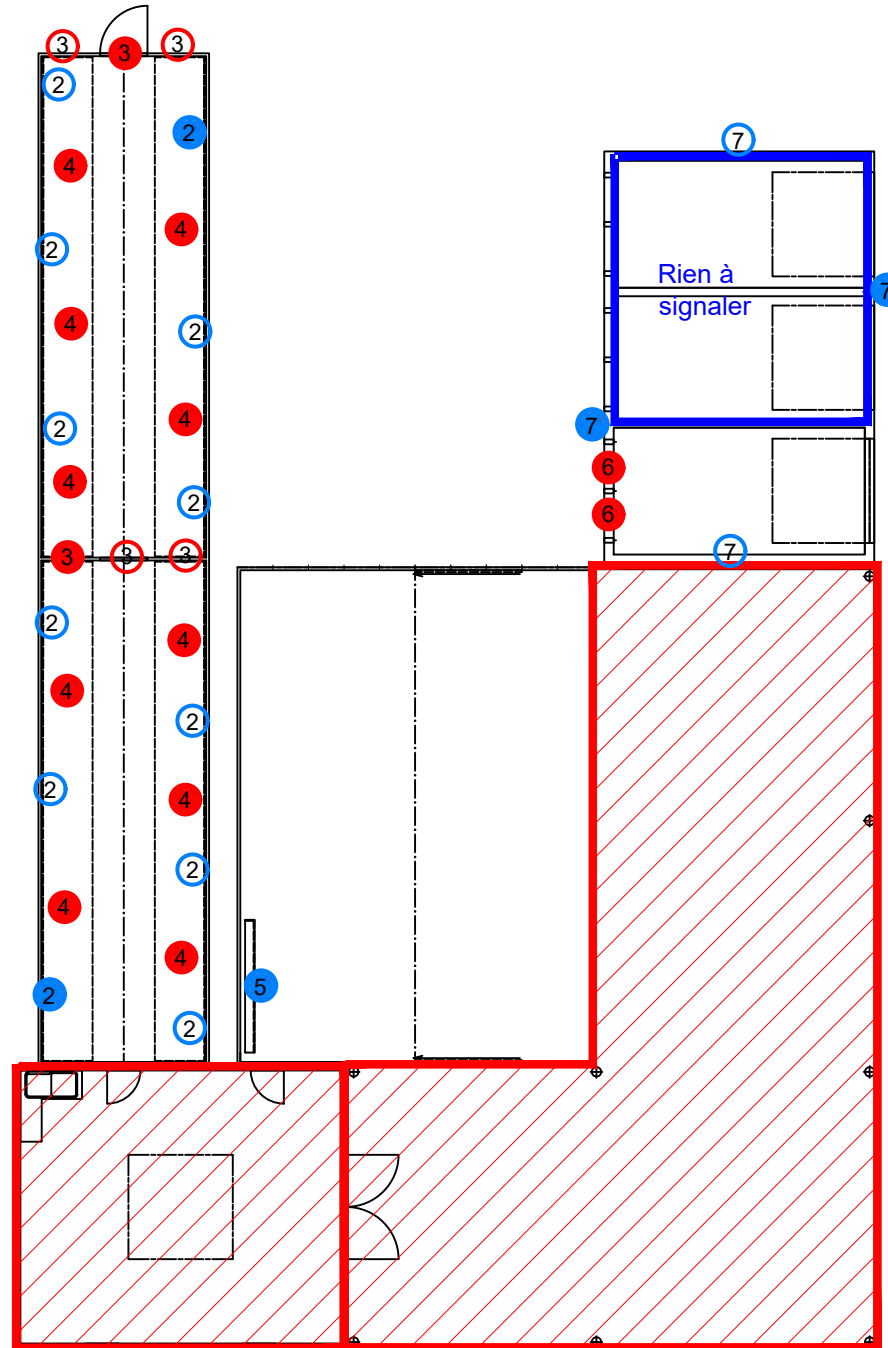
L'investissement nécessaire pour réaliser une analyse laboratoire est important par rapport à l'investissement financier requis pour une élimination correcte en tant que matériau « amianté ». Par conséquent, le mastic de vitrage (échantillon 6 sur l'annexe B) est considéré comme amianté par défaut.
